INFORME FINAL DE ACCIDENTE DEL ULTRALIGERO QUICKSILVER, OCURRIDO EL 12 DE SEPTIEMBRE DE 2010, EN CUENCA.

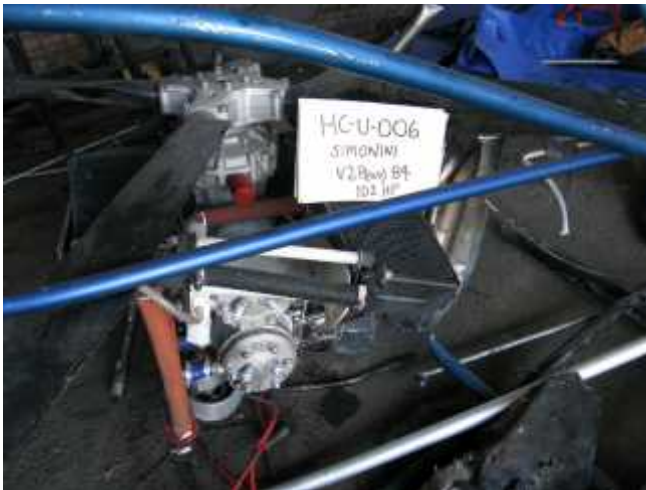
Considerando que el piloto de la aeronave manifestó a la Junta Investigadora de Accidentes que cuando finalizaba el viraje para incorporarse a tramo a favor del viento, escuchó un ruido proveniente del motor, produciéndose la súbita pérdida de potencia, se realizó un examen al motor para determinar la causa de su falla.

Este trabajo fue realizado en las instalaciones del Cuenca Aeroclub, con la asistencia de un técnico del Centro de Reparación Independiente Autorizado de motores ROTAX, pues los motores SIMONI, como el que estaba instalado en el ultraligero accidentado son de características similares a los motores de marca ROTAX.

El análisis efectuado al motor demostró que sus partes y componentes se encontraban en buen estado de funcionamiento, pues no se encontró huellas de que el motor haya perdido potencia por algún tipo de daño mecánico.
